## TRABZON İSKENDER PAŞA CAMİİ: FİZİKSEL GELİŞİM SÜRECİ ÜZERİNE TARİHSEL BİR DEĞERLENDİRME

*Ömer İskender TULUK\**

**Anahtar Kelimeler:** İskender Paşa Camii, Trabzon, Fiziksel değişim, Restitüsyon planı

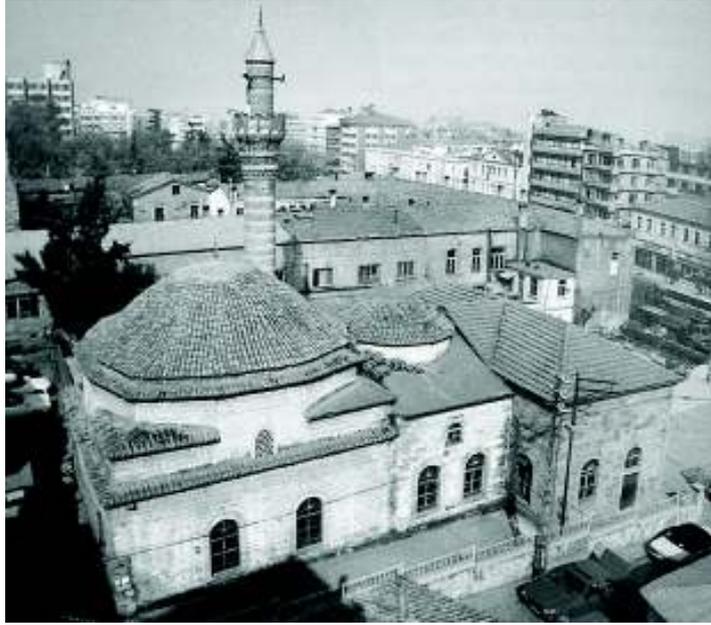
Resim 1. Trabzon İskender Paşa Camii (Kulaksızoğlu'ndan)

üzere her iki yanda geniş ikişer beşik kemerle birbirine bağlı, beş bölümlü bir cephe karakterindedir. Bu biçiminin yanında bu revakın her iki ucunun duvarlarla kapalı olması, bu mekânın -yaygın kullanıldığı biçiminin aksine- yarı açık bir mekândan daha çok kapalı bir mekân olarak algılan-masına neden olur (Resim 1).

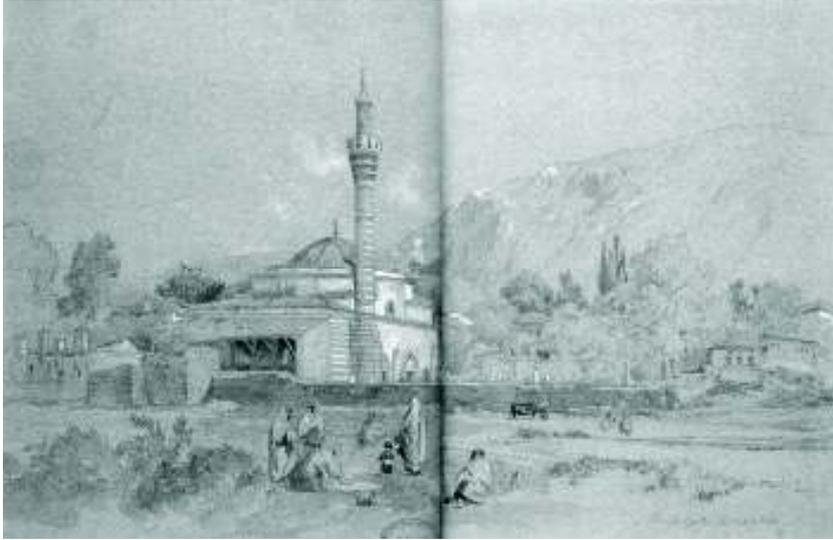
Resim 2. Jules Laurens'in 1847 tarihli “Trabzon'da” isimli İskender Paşa Camii ve çevresi betimlemesi

1847’de Laurens ile bundan 22 yıl sonra 1869’da Deyrolle’nin betimlediği İskender Paşa Camii’nin fiziksel yapısı arasında hemen hemen hiçbir değişiklik yoktur. Burada görüldüğü biçimiyle yapı tek kubbe ile örtülmüş bir iç mekan ile kırma kiremit çatılı bir son cemaat mahallinden oluşmaktadır. Girişin sağında, cami beden duvarı ile son cemaat mahalli duvarının birleştiği noktada taş-tuğla almaşık gövdeli bir minare yükselir.

Özellikle Laurens'in şaşırtıcı derecede ayrıntılı resmi ve günümüzdeki duvar izleri yapının bu bölümü hakkında daha fazla bilgi barındırmaktadır; Laurens'in resminde yapının son cemaat revakı yan duvarının iki farklı renk taşla, almasıık bir düzende ve yatay şeritler halinde örüldüğü görülmektedir. Benzer bir dekoratif örgü, yapının minare gövdesinde taş ve tuğlanın almasıık dizilimiyle gerçekleştirilmiştir. Yapının bu bölümünde gözlenen günümüzdeki duvar izleri, orijinal ilk yapıdaki son cemaat revakının tümüyle yıkılarak kuzeydeki mekânın yeniden inşa edildiğini göstermektedir. Nitekim orijinal yapının son cemaat revak duvarından sökülen bu açık renkli taşlar bu mekân inşa edilirken dekoratif herhangi bir düzene uymaksızın yeniden kullanılmıştır (Resim 6).

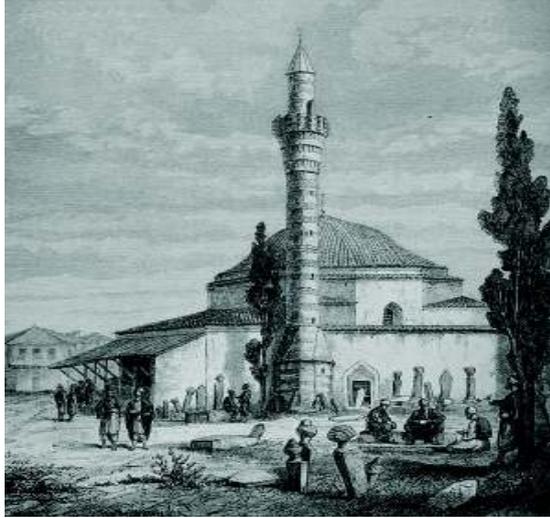
Resim 4. T. Deyrolle’nin 1869 tarihli Trabzon İskender Paşa Camii gravürü

Ancak son cemaat mahallinin önünde yer alan ahşap direkli, kiremit örtülü saçak bize göre yapının 1529'da inşa edildiği biçiminden farklı olarak her iki resme de yansıyan bir ek olarak dikkati çekmektedir. Saçağın batı ucunda yer alan ve saçağın bu noktada üzerine oturduğu duvar parçasının farklı örgü biçimi bu mekânın yapıya sonradan eklendiğini göstermektedir. Özellikle Laurens'in resminde dikkati çeken direkler arasındaki ahşap koruluklar, bu mekânın -ikinci bir- son cemaat mahalli olarak kullanılmış olabileceğini akla getirmektedir. Böyle bir ihtimal, yapının ya 1847'den önce kuzey duvarı kaldırılıp yerine iki sütun eklenip son cemaat mahallinin ana mekâna katıldığı bir müdahaleyi ya da -başta iddia edildiğinin aksine- orijinal ilk yapısının İznik'teki Yeşil Camii'nin planına benzediği düşüncesini akla getirmektedir. Her iki görüş de bize göre mümkün görünmemektedir.

<sup>18</sup> Nemlioğlu, *a.g.b.*, s. 466-467. Deyrolle'nin birçok yayında yer alan bu gravürü, minarenin konumu dikkate alındığında ters bir görünüm sergiler; Girişe göre yapının sağında yer alması gereken minare bu gravürde sol tarafta konumlandırılmıştır. İlk kez 1875'te, “Le Tour de Monde” dergisinde “Voyage dans Le Lazistan et L'Armenie 1869” isimli makalede yayınlanan gravürün burada yer alış biçimini bilmemekle birlikte, ressamın yapıyı yanlış ifade etmesinden daha çok, orijinal resmin ters basılmış olabileceğini düşünmek doğru olur. Belirtilen nedenlerden dolayı bu gravür bu çalışmada düzeltilerek kullanılmıştır.

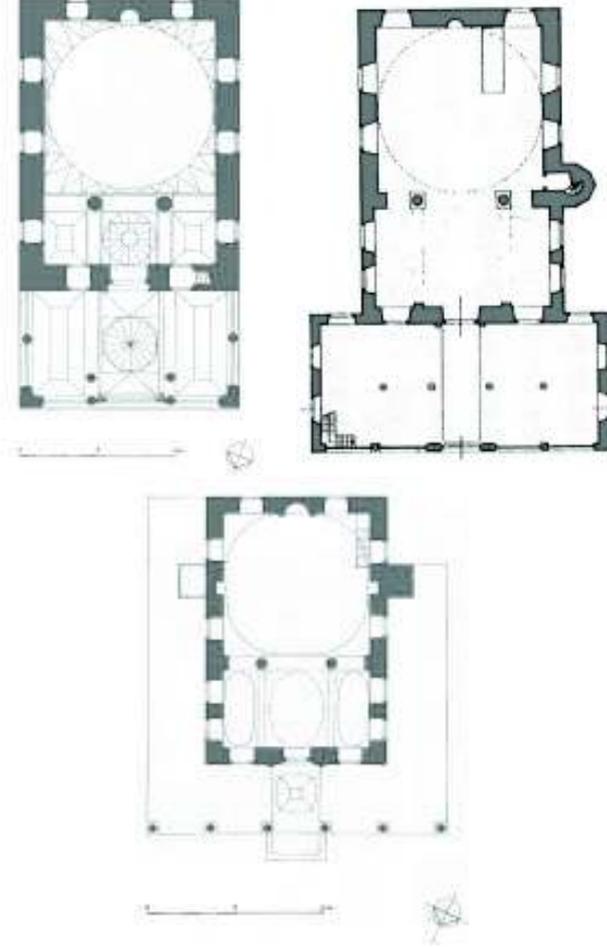
Şekil 1. İznik Yeşil (Kuran'dan), Trabzon İskender Paşa (Trabzon Vakıflar Bölge Müdürlüğü arşivinden) ve Edirne Dar'ül Hadis (Kuran'dan) Camileri

Diğer taraftan caminin orijinal ilk yapısının İznik'teki Yeşil Camii'ne benzediği iddiası ise, bu camiyle karşılaştırıldığında strüktürel biçimlenme açısından uzak görünmektedir. Her şeyden önce İznik'teki camide ana kubbenin belirlediği mekân ile kuzeydeki mekân arasındaki iki sütun, sütun başlıkları ve bunları birbirine bağlayan basık sivri kemerler biçim ve üslup açısından yapının genel kurgusuyla ters düşmeyen bir görünüm sergilerler. Ayrıca kuzeydeki mekânın örtü biçimlenmesi, iyi kurgulanmış bir sütun-duvar ilişkisinin sonucunda ortaya çıkmış özgün bir biçimlenme gösterir. İskender Paşa Camii'nde ise iç mekânda yer alan sütunların yerinde daha önce bir duvarın varlığı, gerek bu noktada arta kalan duvar parçalarından, gerekse de iki sütunu birbirine bağlayan kemerin atnalı biçimli sıra dışı uygulamasından anlaşılmaktadır. Üstelik bu kemer formu biçimsel bir tercihten daha çok duvar yüzeyinde açılmaya çalışılan geniş bir kemerin yapım zorluğundan kaynaklanmış görünmektedir. Bunun yanında yine dönem üslubuyla uyuşmayan başlıksız sütun düzeni ve orijinal beden duvarlarından daha ince tutulmuş kuzeydeki mekânı sınırlandıran duvarlar, İznik'teki caminin aksine bütüncül bir inşa faaliyetinin bu yapı için geçerli olmadığını ortaya koymaktadır. Öte yandan yapı, H. 838 / M. 1435 yılında

inşa ettirilen ancak 1809–1810 tarihinde köklüce bir onarım geçirdiği düşünülen Edirne'deki Dar-ül Hadis Camii'ne, kuzeyde yer alan bölüm ile ana kubbenin belirlediği bölüm arasındaki oransal ilişki açısından daha fazla benzemektedir (Şekil 1, Resim 5).<sup>20</sup>

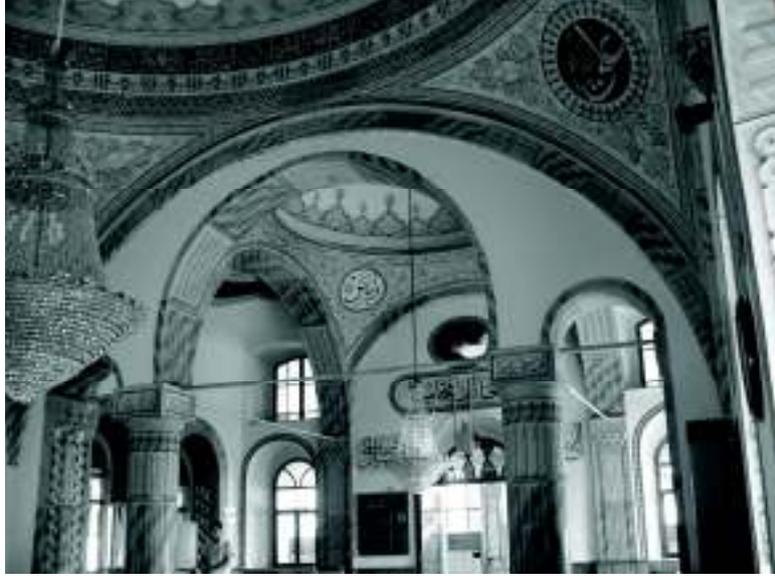
Resim 5. Trabzon İskender Paşa Camii'nin sonradan eklenmiş kuzey bölümü

Yapı bugünkü durumu dikkate alındığında, orijinal ilk yapıdan sonra gerçekleştirilmiş iki belirgin müdahalenin izlerini taşımaktadır. İlk müdahale, yukarıda açıklandığı biçimiyle yapının İznik Yeşil Camii'ne benzemesine neden olan, kuzey duvarı kaldırılarak yerine iki sütun yerleştirilmekle iç mekânın kuzeye genişletildiği tadilatır. İki sütun arasına yerleştirilmiş küçük bir kubbe ile bunun her iki yanına yerleştirilmiş tonozumsu yarım kubbeler bu mekânın örtüsünü oluşturmasına karşın, İznik'tekin aksine bu küçük kubbe mekânın derinliğini belirlemez. Bir başka deyişle, dönem yapılarında yaygın olarak görülen ve mekan boyutlarının oluşumunda kubbeli örtünün modül olarak kullanıldığı uygulama bu ek bölümde uygulanmamıştır. Burada mekân derinliğini belirleyen herhangi bir öge ya da birim yoktur. Bu noktada akla gelebilecek, orijinal ilk yapıdaki iki ucu kapalı son cemaat revakının derinliğinin korunmuş olabileceği ihtimali ise Laurens ve Deyrolle'nin resimleri dikkate alındığında mümkün görünmemektedir.

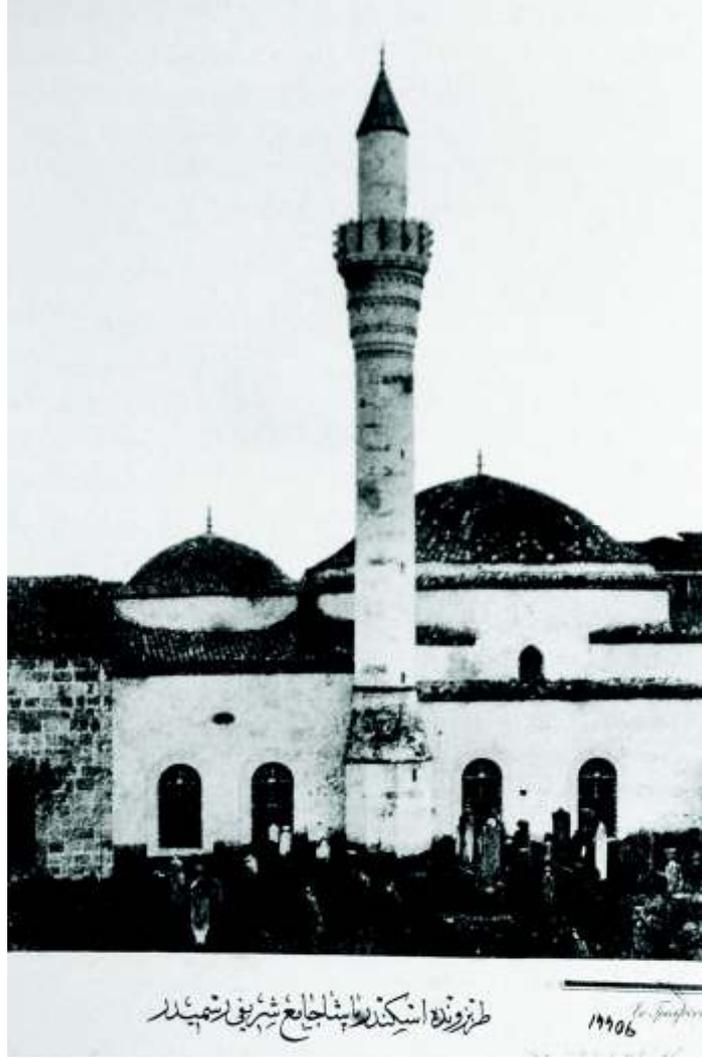
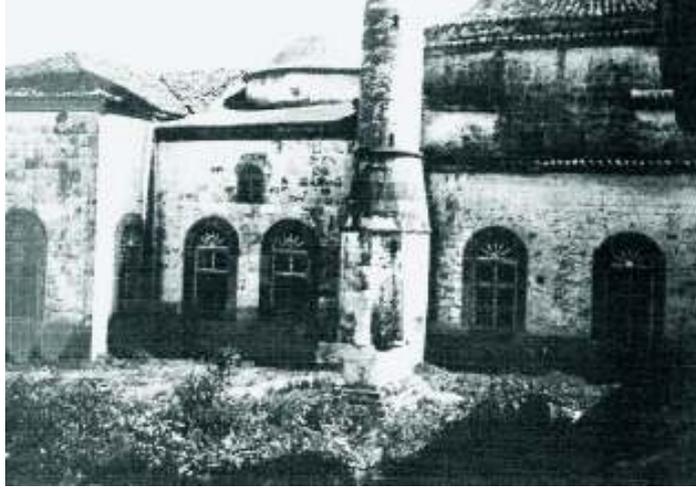
Resim 7. İskender Paşa Camii'nin Batı cephesinin "Yıldız Albümü"nden ve 1940'lı yıllardaki görünümü

Bu noktada akla gelebilecek bir başka soru ise, söz konusu bu ekle birlikte bir son cemaat mahallinin inşa edilip edilmediğidir. En genel yorumuyla, Osmanlı cami geleneğinde hemen her yapıda bir son cemaat mahallinin varlığı dikkate alındığında bu camide de kuzeydeki mekân eklendikten sonra böyle bir mekânın inşa edilmiş olabileceği söylenebilir. Yıldız Albümü'nde yer alan, İskender Paşa Camii'nin Batı cephesinden çekilmiş bir fotoğraf bu soruya kesin bir yanıt getirmemekle birlikte üzerinde yorum yapmayı olanaklı kılmaktadır. Söz konusu fotoğrafta kuzeydeki ek mekâna bitişik bir son cemaat mahallinin varlığı açıktır. Ancak bu mahallinin varlığı ikinci müdahale ile inşa edilmiş günümüzdeki son cemaat mahalli olup olmadığı üzerinde durmaya değerdir. Her şeyden önce günümüzdeki biçimlenişinin aksine burada görülen son cemaat mahalli yapının harim

duvarlarından dışarı doğru bir çıkıntı yapmaz ve duvar örgüsü günümüzdekinden farklı olarak daha kaba bir görünüm sergiler. Dolayısıyla -fotoğrafın görsel kalitesinden kaynaklı bir göz yanılgısının olabileceği de dikkate alınarak- ihtiyatla yaklaşmak kaydıyla söz konusu fotoğrafta görülen mekânın günümüzdeki son cemaat mahallinden önceki uygulama olduğu söylenebilir (Resim 7).

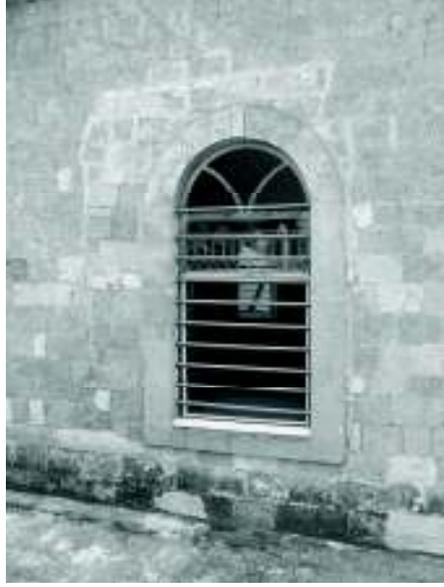
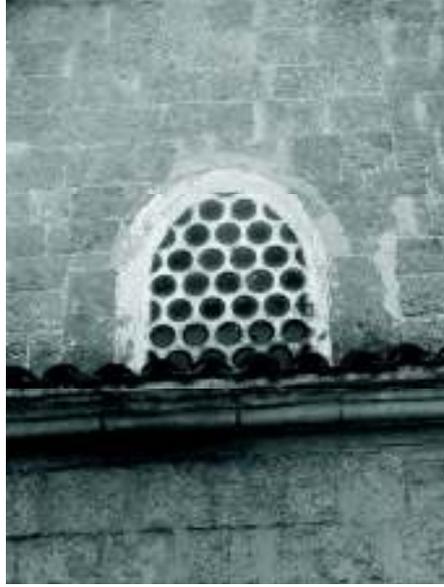
Resim 8. Yapının özgün biçimini kaybetmiş Doğu cephesi zemin ve tepe pencereleri

Orijinal tek üniteli bölümün tüm pencereleri özgün biçimini kaybetmiştir. Laurens ve Deyrolle'nin resimlerinde de açıkça görülen dönemin karakteristik renkli taşlı tudor kemeri, muhtemelen kuzeydeki bölüm eklenirken yerini 19. yy.ın karakteristik yuvarlak (beşik) kemerine bırakmıştır. Nitekim kuzeydeki bölümün saçak seviyesinde başlayan Barok karakterli kornişin orijinal ilk yapı kitlesini de sararak sürdürülmesi, bu bölüm eklenirken orijinal yapıya da bir takım müdahalelerin gerçekleştirildiğini göstermektedir. Bu müdahalelerin izleri günümüzde pencere kenarlarındaki bozuk taş düzenlerinden açıkça anlaşılmaktadır. Orijinal tudor kemerinin yapıdaki tek izi, Doğu cephesindeki tepe penceresinde az da olsa görülebilmektedir (Resim 8).
